Asbestinventarisatetest

Asterslaan 22, 1950 Kraainem

Attestnummer : 20250715-000165.000

Uitgegeven op : 15.07.2025

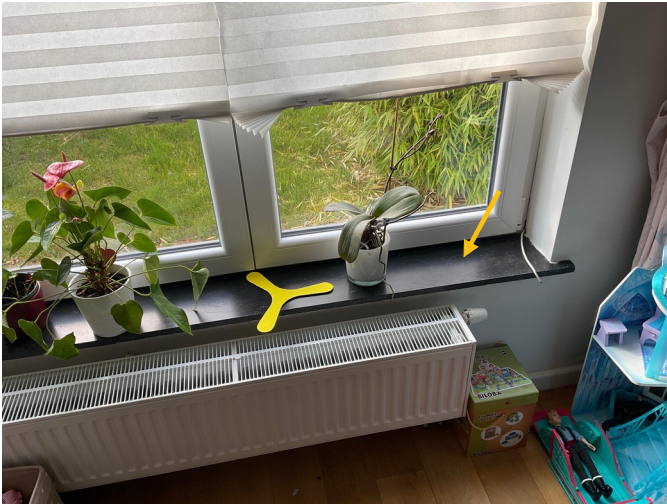
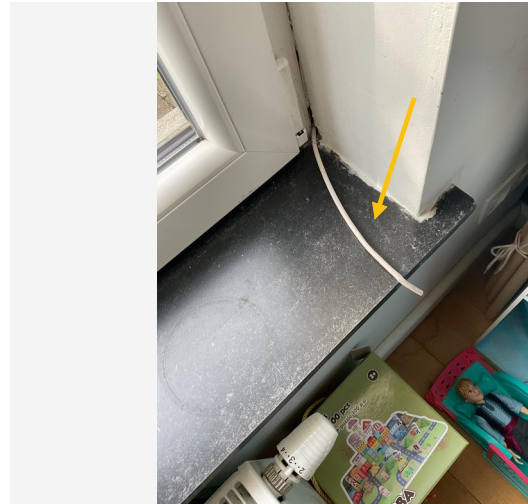
Het asbestmateriaal valt onder de mijlpaal van 2040.

Laag materiaalisico en/of verlaagde kans op vezelvrijgave

Gebondenheid	Categorie 1: hechtgebonden in oorsprong
Asbestsoort (vezeltype)	Alleen chrysotiel
Asbestconcentratie	Laag (< 50%)
Afschermingsgraad van het gehele materiaal	Geheel of deels (ook) vrij aan de binnenlucht
Toestand van het materiaal	Licht beschadigd, licht verweerd. Intact calciumsilicaatmateriaal of categorie III 'gebondenheid'

Beschrijving	Vensterbank type massal
Omgeving	Buiten
Primaire drager	Wandopening verticaal (raam, deur, ...)
Asbestmateriaal	Plaat, paneel, tablet - Type Massal
Bindmiddel van asbestmateriaal	Cement
Gebondenheid op basis van bindmiddel	Hecht
Hoeveelheid (oppervlakte - dikte - aantal)	<ul style="list-style-type: none">• 1,00 m² - 2,00 cm - 4 stuks
Totaal volume	0,08 m ³
Eenvoudig bereikbaar	Ja
Bevestigingswijze	<ul style="list-style-type: none">• Verlijmd, ingegoten, versmeerd
Identificatiemethode	Vaststelling zonder monstername
Destructieve handeling voor identificatie	Nee
Opmerking	De hoeveelheid is een schatting en kan afwijken van de werkelijke toestand.

- Zorg voor een veilig beheer en verwijder dit asbestmateriaal wanneer het bij werken eenvoudig bereikbaar wordt. Controleer de toestand jaarlijks op wijzigingen.

- Eenvoudige handelingen: mag via doe-het-zelf of door werknemer(s) met opleidingsattest eenvoudige handelingen
Deze toepassing kan door een aannemer die over een opleidingsattest eenvoudige handelingen beschikt of door een particulier (doe-het-zelf), verwijderd worden indien er geen verhoogd risico op vrijgave van asbestvezels (max. concentratie 0,01 vezels/cm³ - CODEX Art. VI.3-54) ontstaat en de toepassing voorafgaand wordt gefixeerd/bevochtigd; de individuele elementen zonder machinale werktuigen en zonder breken of gooien een voor een losgemaakt worden; en ten slotte in gesloten verpakking weggevoerd worden naar een erkend afvalpunt (recyclagepark).

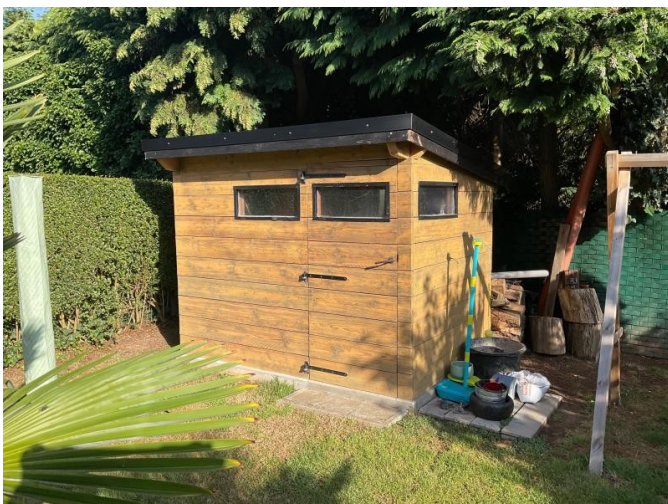
Bouwjaar: 2018

Constructies gebouwd vanaf 2001 moeten niet onderzocht worden

Opmerking	Tijdens de inspectie is via Google Earth aangetoond dat het tuinhuis na 2017 is gebouwd; niet-asbestverdacht.
-----------	---

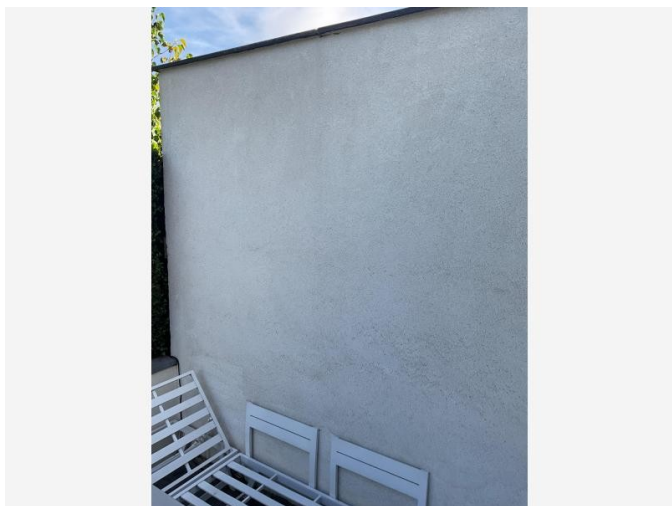
Tijdens de inspectie is visueel vastgesteld en op basis van een factuur en foto's van de werken aangetoond dat de crépi in 2018 is aangebracht; niet-asbestverdacht.

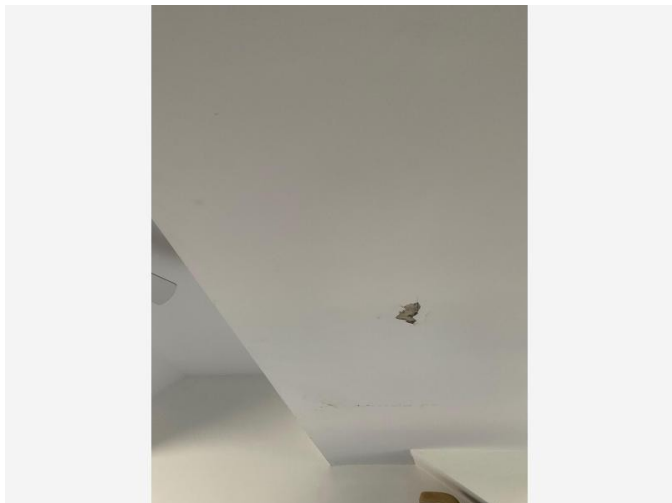
Fiche 4: Plafonds bedekt met voorzetpanelen (niet-asbestverdacht)

De plafonds werden afgewerkt met niet-asbestverdachte voorzetpanelen die inspectie van de bedekte structuur (opbouw, pleisterwerk) verhinderen.

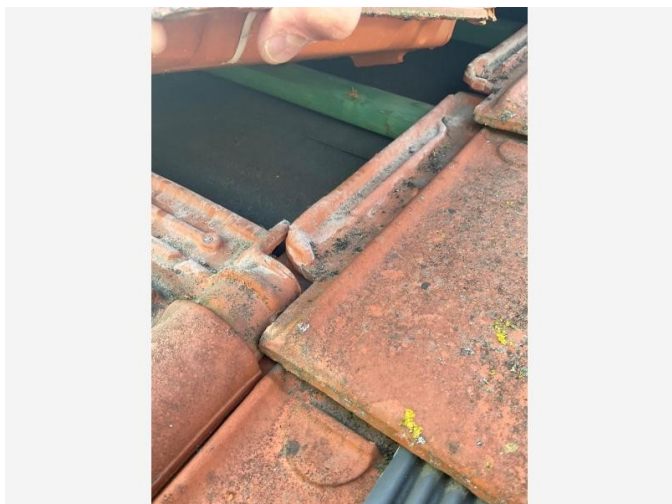
Tijdens de inspectie is visueel vastgesteld dat er geen (asbest) platen zichtbaar aanwezig zijn in het onderdak. Ook is op basis van facturen en foto's van de werken aangetoond dat het dak vernieuwd is in 2018; niet-asbestverdacht.

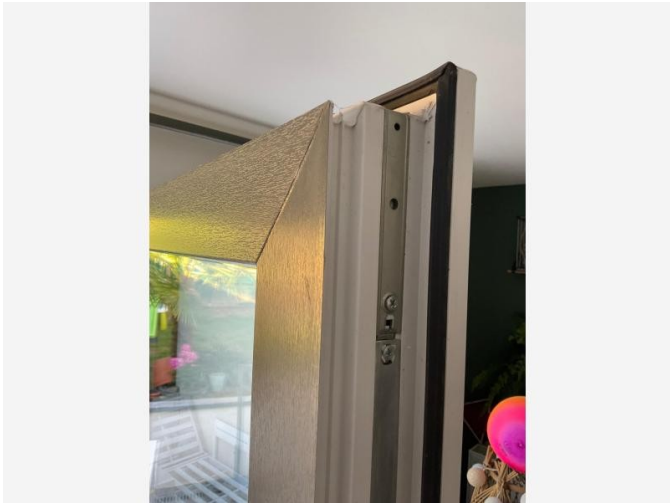
Tijdens de inspectie is visueel vastgesteld dat ramen vernieuwd zijn en/of compleet gerenoveerd zijn. Mastiek werd opnieuw aangebracht in silicone, niet-asbestverdacht.

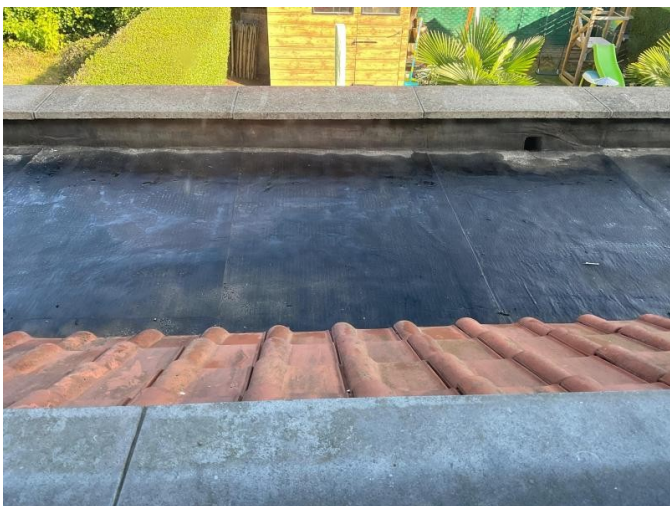
Tijdens de inspectie is op basis van foto's aangetoond dat de roofing in 2018 is aangebracht; niet-asbestverdacht.

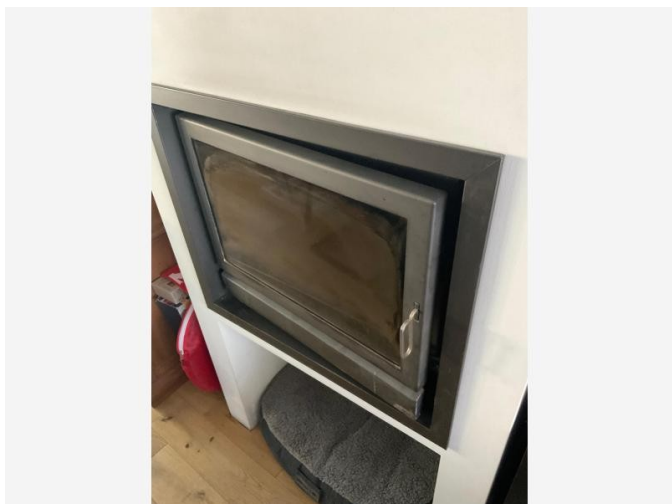
Tijdens de inspectie is visueel vastgesteld dat de haard in de woonkamer vernieuwd is. Afdichtingskoord is niet-asbestverdacht.

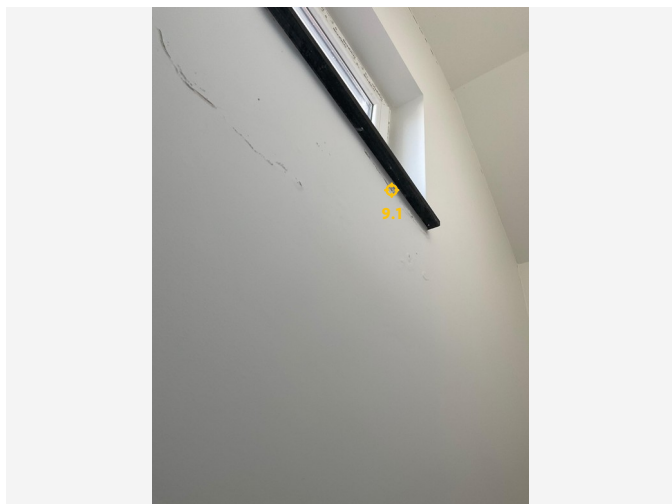
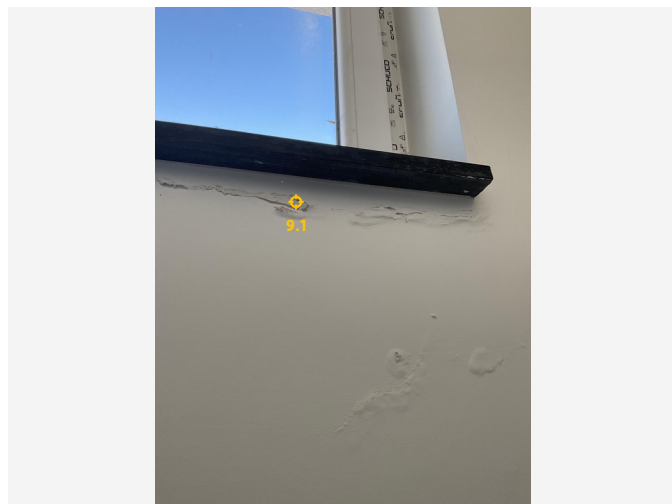
Fiche 9: Pleisterwerk wanden

Geen asbest

#	Type	Referentie	Resultaat
9.1	Mengmonster	SJ-M001	Geen asbest

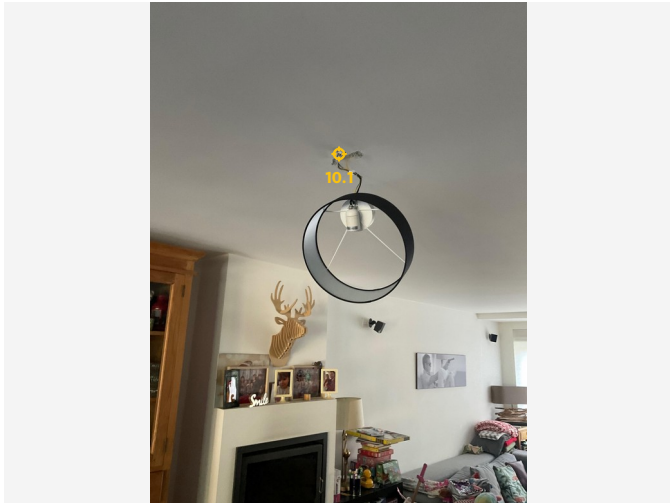
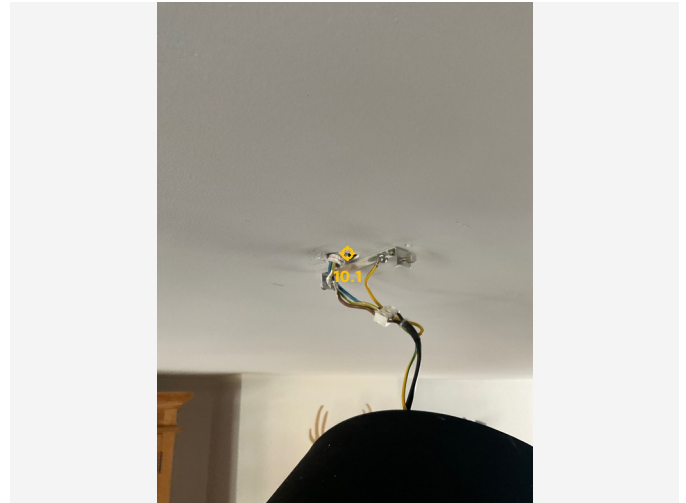
Fiche 10: Pleisterwerk plafonds

Geen asbest

#	Type	Referentie	Resultaat
10.1	Mengmonster	SJ-M002	Geen asbest
