Asbestinventarisatetest

Vliertjeslaan 19, 3090 Overijse

Attestnummer : 20260316-000455.000

Uitgegeven op : 16.03.2026

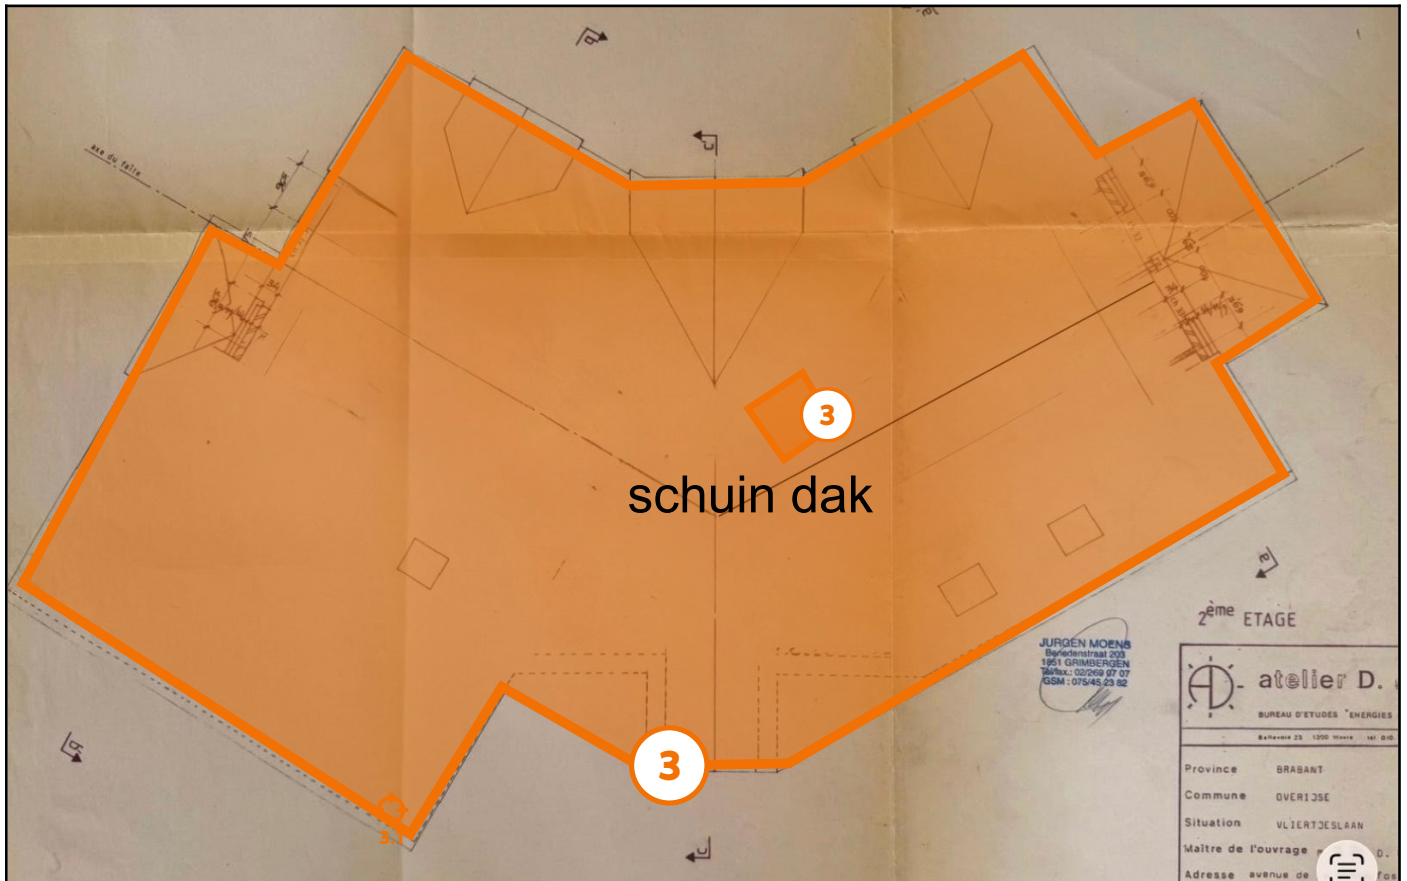
Plan 1.5: Dakconstructie

Beschrijving	Type	Actie
3. Leien dak + schouw	Asbestmateriaal	Verwijderen
3.1 Code: 26108/05	Puntmonster	-

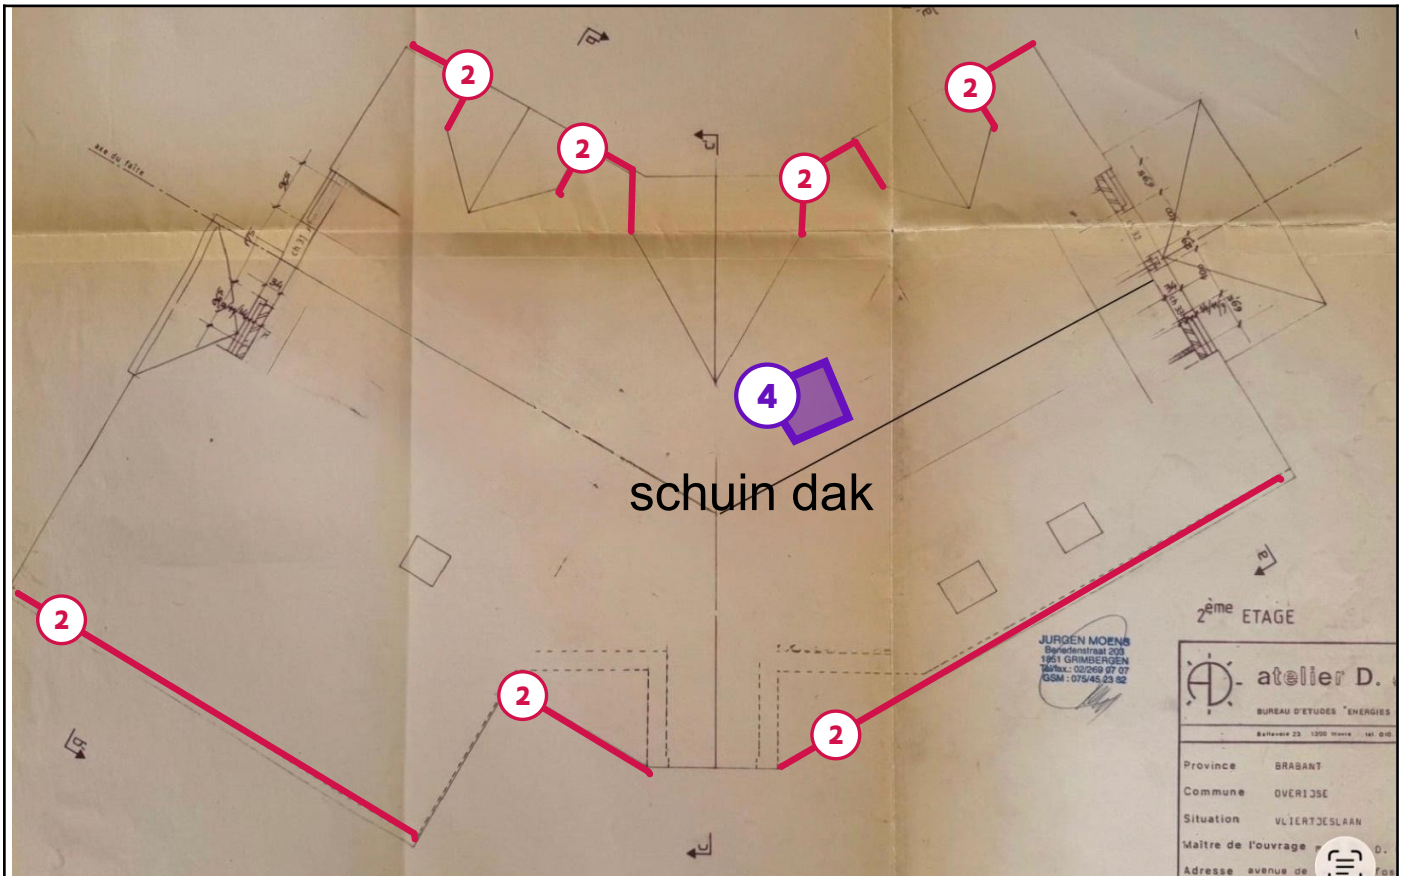
Plan 1.7: Dakconstructie

Beschrijving	Type	Actie
2. gecontamineerde slib en mos in de dakgoot	Asbestmateriaal	Dringend verwijderen
4. * de schoorsteen op het dak	Beperking	-

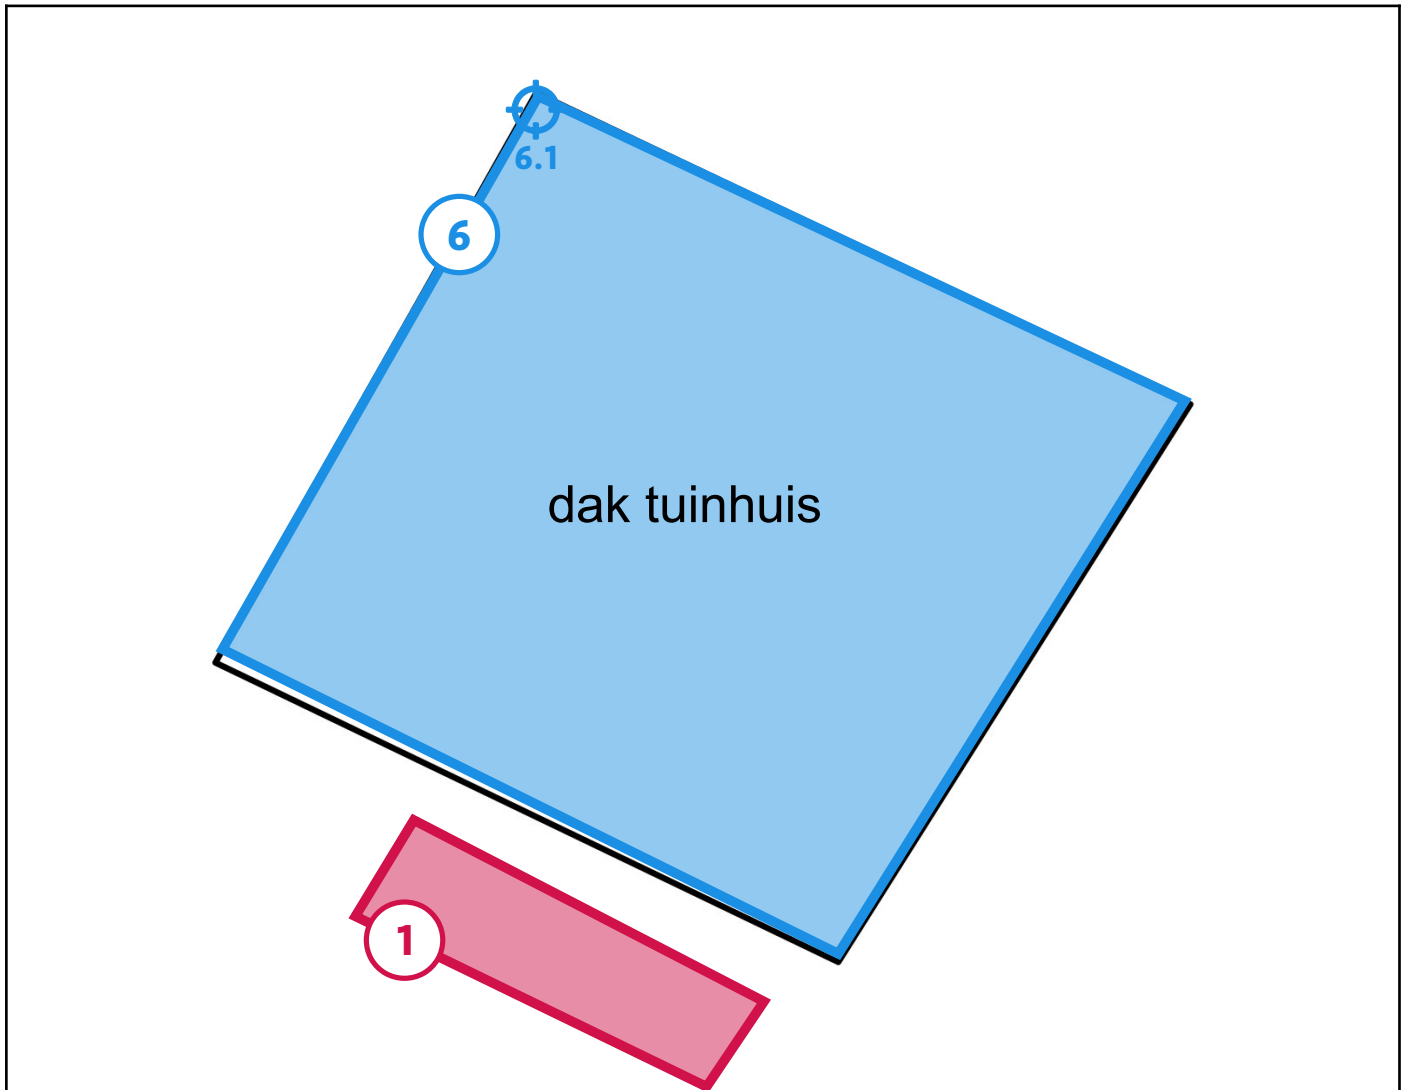
Plan 3.1: Tuinhuis

Beschrijving	Type	Actie
1. Reserve leien	Asbestmateriaal	Dringend verwijderen
6. Roofing dak tuinhuis	Geen asbest	-
6.1 Code: 26108/04	Puntmonster	-

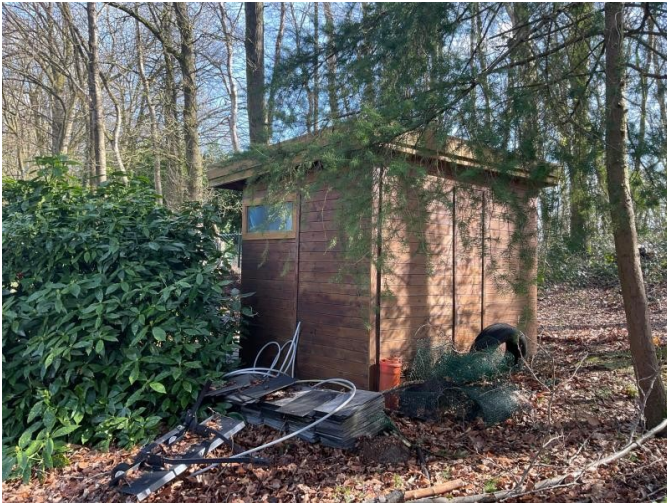
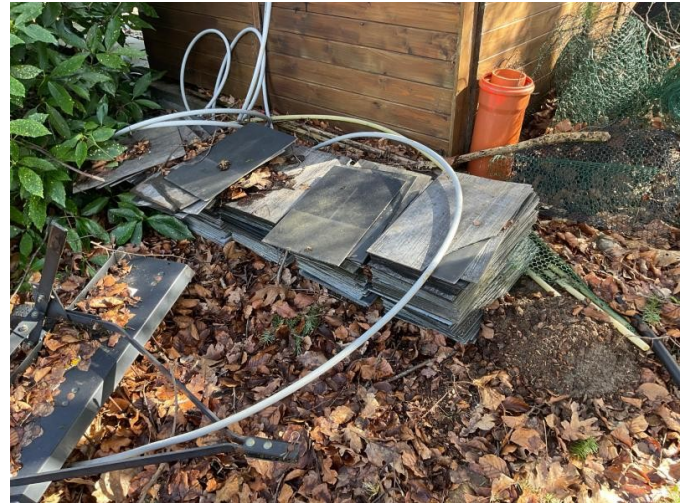
Het asbestmateriaal valt onder de mijlpaal van 2040.

Dringend verwijderen

Beschrijving	Reserve leien
Type afvalstof	Betreft stock-voorraad of gedemonteerde asbestmaterialen
Aanwezige resten	Een paar stapels reserve leien voor het dak van het hoofgebouw
Omgeving	Buiten
Primaire drager	Schuin dak
Asbestmaterialen	<ul style="list-style-type: none">• Dak- en gevelbekleding - Lei, shingle
Bindmiddel van asbestmateriaal	Cement
Gebondenheid op basis van bindmiddel	Hecht
Hoeveelheid (gewicht - aantal)	<ul style="list-style-type: none">• 100,00 kg - 1 stuk
Totaal gewicht	100,00 kg
Eenvoudig bereikbaar	Ja
Identificatiemethode	De asbestdeskundige beoordeelt het materiaal als asbestverdacht en dus asbesthoudend, en dit zonder monsternamen.

- Verwijder het asbestafval.
- Voer bijkomende staalname(s) uit.

- Eenvoudige handelingen: mag via doe-het-zelf of door werknemer(s) met opleidingsattest eenvoudige handelingen
De techniek van de eenvoudige handelingen mag worden toegepast bij de verwijdering van deze toepassing .

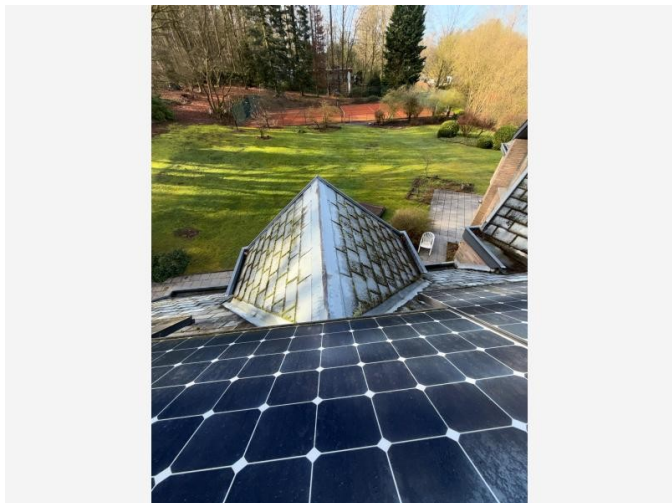
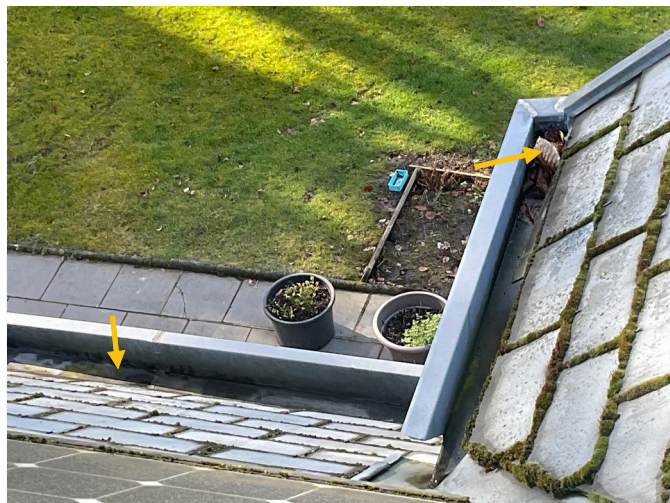
Fiche 2: gecontamineerde slib en mos in de dakgoot

Het asbestmateriaal valt onder de mijlpaal van 2040.

Dringend verwijderen

Beschrijving	gecontamineerde slib en mos in de dakgoot
Type afvalstof	Betreft resten (contaminatie) van verwerking of beschadiging
Type resten (contaminatie)	<ul style="list-style-type: none">• Stof, deeltjes < 4 mm, flinters, gruis (los, opliggend)
Besmette materialen	<ul style="list-style-type: none">• Organisch materiaal (mos, mest, vegetatie, ...)
Bron van de resten	door de verwerking van de leien komen er asbestvezels vrij die in de dakgoot blijven liggen . de slib en mos zijn gecontamineerde .
Omgeving	Buiten
Primaire drager	Schuin dak
Gebondenheid resten	Niet hecht
Hoeveelheid (gewicht - aantal)	<ul style="list-style-type: none">• 2,00 kg - 1 stuk
Totaal gewicht	2,00 kg
Eenvoudig bereikbaar	Ja
Identificatiemethode	De asbestdeskundige beoordeelt het materiaal als asbestverdacht en dus asbesthoudend, en dit zonder monstername.
Opmerking	Deze oppervlakte, volumes en gewichten zijn niet gemeten, maar geschat op basis van een benadering van het aanwezig pleisterwerk in alle muren (de opgegeven hoeveelheden mogen niet gebruikt worden als maatstaf van heffing).

- Verwijder het asbestafval.
- Voer bijkomende staalname(s) uit.

- Eenvoudige handelingen: enkel door erkend asbestverwijderaar
De techniek van de eenvoudige handelingen mag worden toegepast bij de verwijdering van deze toepassing .

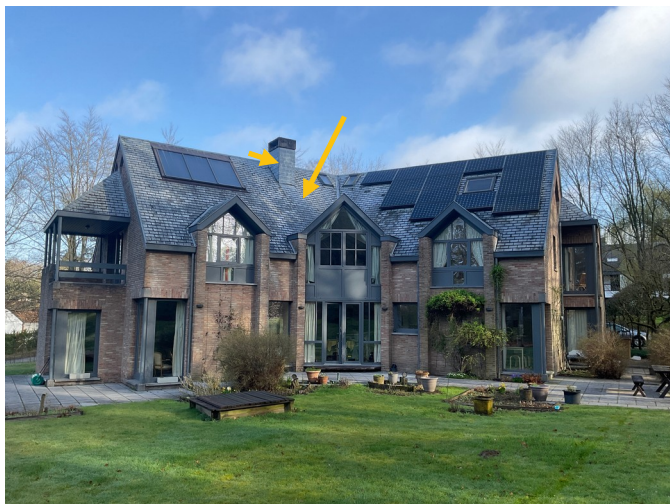
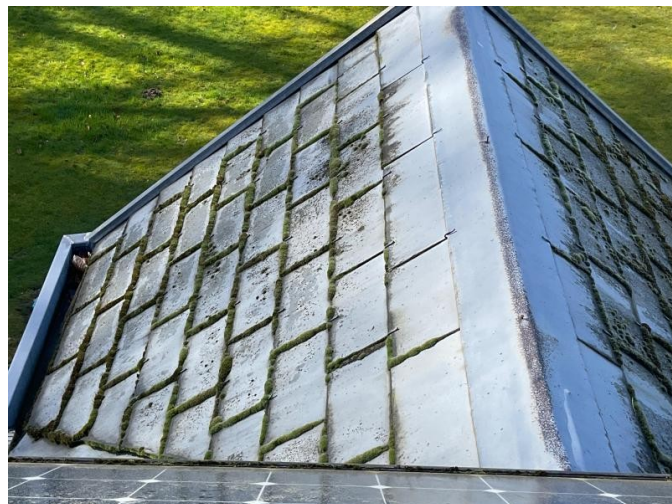
Het asbestmateriaal valt onder de mijlpaal van 2034.

Verwijderen

Eindbeoordeling materiaalrisico	Verhoogd materiaalrisico en/of verhoogde kans op vezelvrijgave
---------------------------------	--

Gebondenheid	Categorie 1: hechtgebonden in oorsprong
Asbestsoort (vezeltype)	Alleen chrysotiel aanwezig
Asbestconcentratie	Laag (< 50%)
Afschermingsgraad van het gehele materiaal	Geheel of deels vrij aan de buitenlucht, maar geen contact met binnenlucht
Toestand van het materiaal	Matig beschadigd, matig verweerd

#	Type	Referentie	Resultaat
3.1	Puntmonster	26108/05	Chrysotiel

Beschrijving	Leien dak + schouw
Omgeving	Buiten
Primaire drager	Schuin dak
Asbestmateriaal	Dak- en gevelbekleding - Lei, shingle
Bindmiddel van asbestmateriaal	Cement
Gebondenheid op basis van bindmiddel	Hecht
Hoeveelheid (oppervlakte - aantal)	<ul style="list-style-type: none">• 299,98 m² - 1 stuk
Totale oppervlakte	299,98 m ²
Eenvoudig bereikbaar	Ja
Bevestigingswijze	<ul style="list-style-type: none">• Geklemd
Identificatiemethode	Een monstername door de asbestdeskundige met laboanalyse door een asbestlabo.
Destructieve handeling voor identificatie	Nee

- Verwijder dit asbestmateriaal zo snel mogelijk. Volg de toestand goed op.
- Hemelwater dat afspoelt van asbestcement daken of gevels kan asbestdeeltjes bevatten. Gebruik het enkel voor gesloten circuits (bv. spoelen toiletten). Reinig na het vervangen van het dak of de gevel de dakgoten en regenwaterput of -ton om asbesthoudend sediment of slib te verwijderen

- Eenvoudige handelingen: mag via doe-het-zelf of door werknemer(s) met opleidingsattest eenvoudige handelingen
De techniek van de eenvoudige handelingen mag worden toegepast bij de verwijdering van deze toepassing .

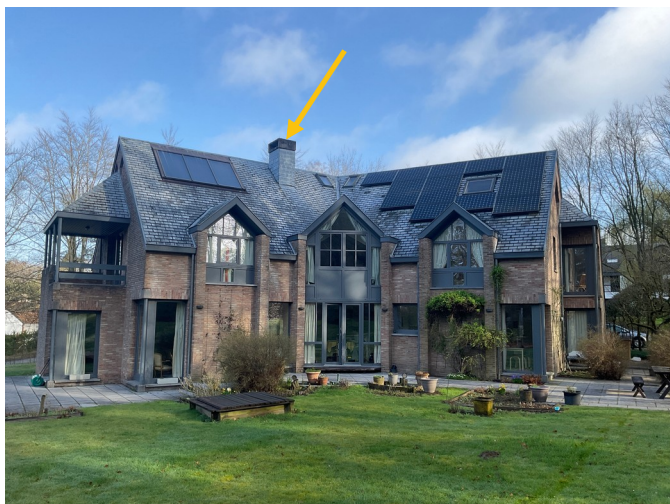
Situeringfoto

Tijdelijke beperking

Reden: Het te onderzoeken materiaal situeert zich hoger dan 3,50 m te rekenen vanaf een veilige ondergrond

Uitleg van de asbestdeskundige: de binnekant van de schoorsteen en de buitenzijden op het dak kon niet onderzocht worden .

deze is hoger als 3.5m van een veilige ondergrond en niet veilig bereikbaar

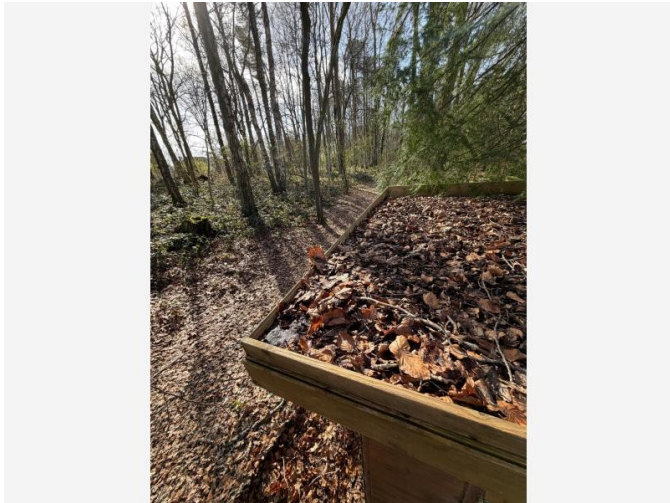
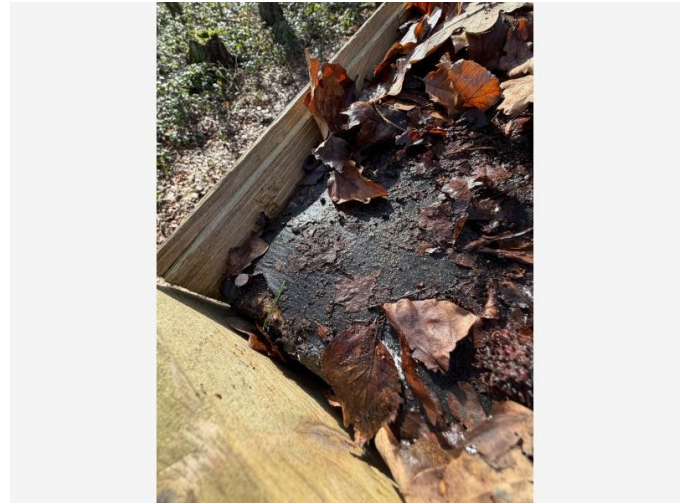
Geen asbest

#	Type	Referentie	Resultaat
6.1	Puntmonster	26108/04	Geen asbest

Beschrijving	Roofing dak tuinhuis
Omgeving	Buiten
Primaire drager	Plat dak
Bindmiddel van materiaal	Bitumen (roofing, teer, asfalt)
Gebondenheid op basis van bindmiddel	Hecht
Hoeveelheid (oppervlakte - aantal)	• 6,00 m ² - 1 stuk
Totale oppervlakte	6,00 m ²
Identificatiemethode	Een monstername door de asbestdeskundige met laboanalyse door een asbestlabo.
Destructieve handeling voor identificatie	Nee

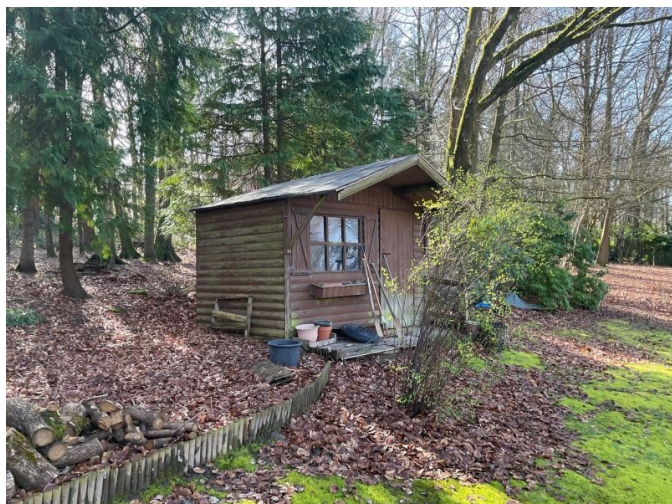
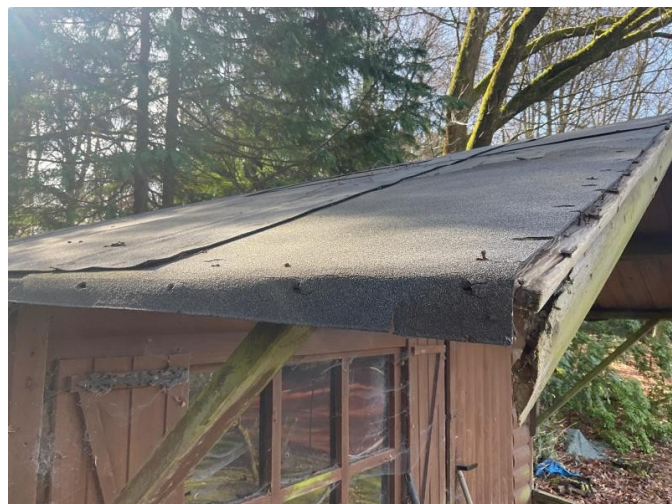
Fiche 7: Roofing dak tuinhuis

Geen asbest

#	Type	Referentie	Resultaat
7.1	Puntmonster	26108/03	Geen asbest

Beschrijving	Roofing dak tuinhuis
Omgeving	Buiten
Primaire drager	Schuin dak
Bindmiddel van materiaal	Bitumen (roofing, teer, asfalt)
Gebondenheid op basis van bindmiddel	Hecht
Hoeveelheid (oppervlakte - aantal)	• 10,00 m ² - 1 stuk
Totale oppervlakte	10,00 m ²
Identificatiemethode	Een monstername door de asbestdeskundige met laboanalyse door een asbestlabo.
Destructieve handeling voor identificatie	Nee

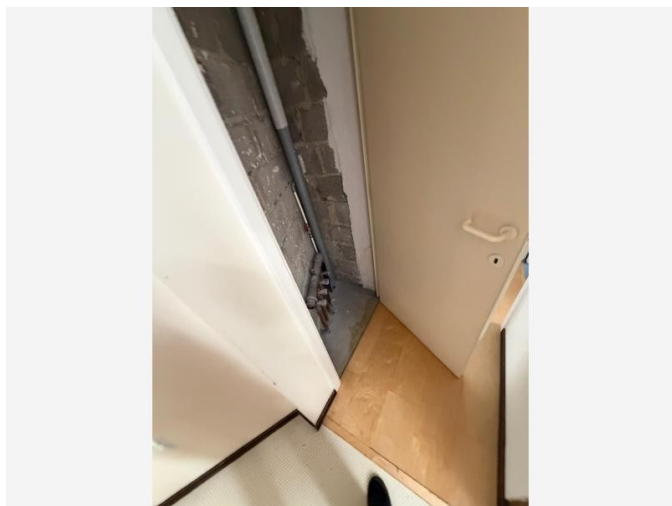
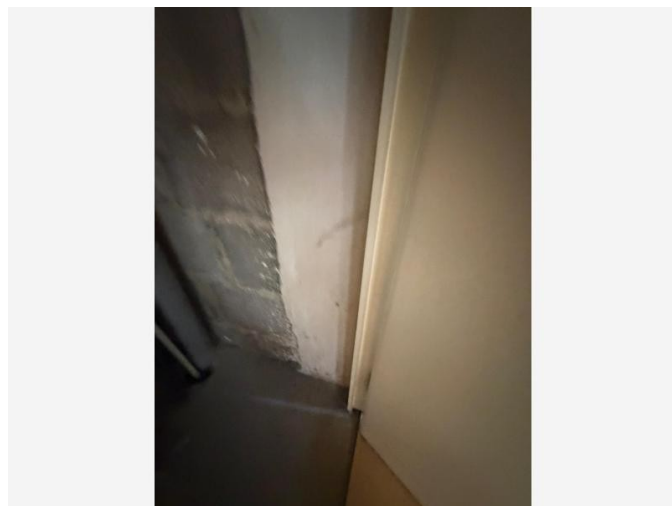
Geen asbest

#	Type	Referentie	Resultaat
8.1	Mengmonster	26108/01	Geen asbest

Beschrijving	Pleisterwerk muren
Omgeving	Binnen
Primaire drager	Binnenwand
Bindmiddel van materiaal	Gips - kalk
Gebondenheid op basis van bindmiddel	Niet-hechtgebonden
Hoeveelheid (oppervlakte - dikte - aantal)	• 700,00 m ² - 1,00 cm - 1 stuk
Totaal volume	7,00 m ³
Identificatiemethode	Een monstername door de asbestdeskundige met laboanalyse door een asbestlabo.
Destructieve handeling voor identificatie	Nee

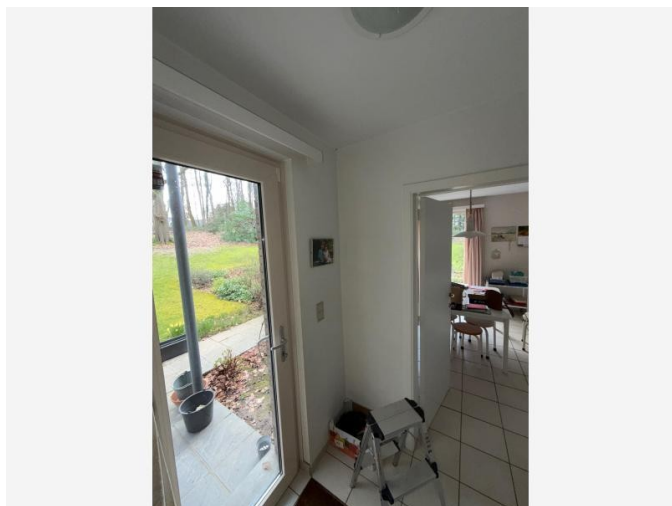
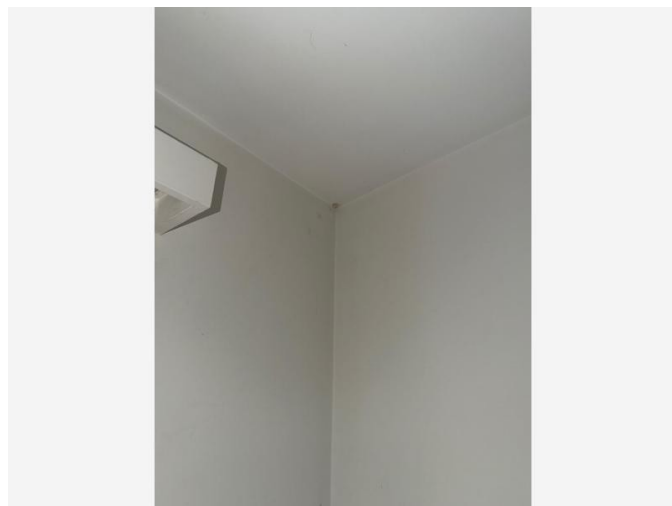
Geen asbest

#	Type	Referentie	Resultaat
9.1	Mengmonster	26108/02	Geen asbest

Beschrijving	* Pleisterwerk plafonds
Omgeving	Binnen
Primaire drager	Plafond
Bindmiddel van materiaal	Gips - kalk
Gebondenheid op basis van bindmiddel	Niet-hechtgebonden
Hoeveelheid (oppervlakte - dikte - aantal)	• 200,00 m ² - 1,00 cm - 1 stuk
Totaal volume	2,00 m ³
Identificatiemethode	Een monstername door de asbestdeskundige met laboanalyse door een asbestlabo.
Destructieve handeling voor identificatie	Nee
Opmerking	Deze oppervlakte, volumes en gewichten zijn niet gemeten, maar geschat op basis van een benadering van het aanwezig pleisterwerk in alle plafonds (de opgegeven hoeveelheden mogen niet gebruikt worden als maatstaf van heffing).

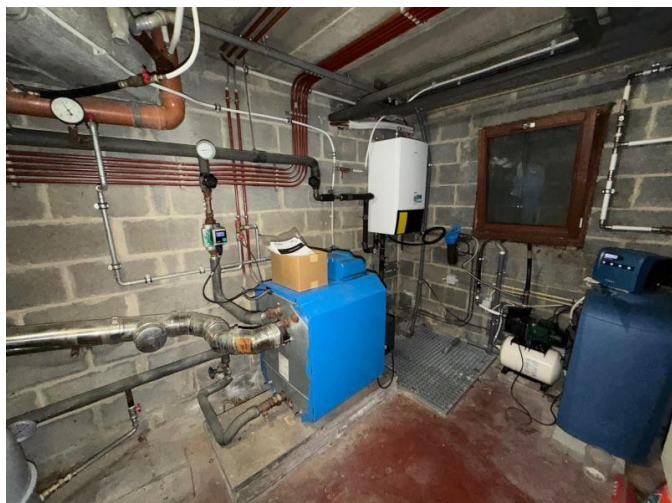
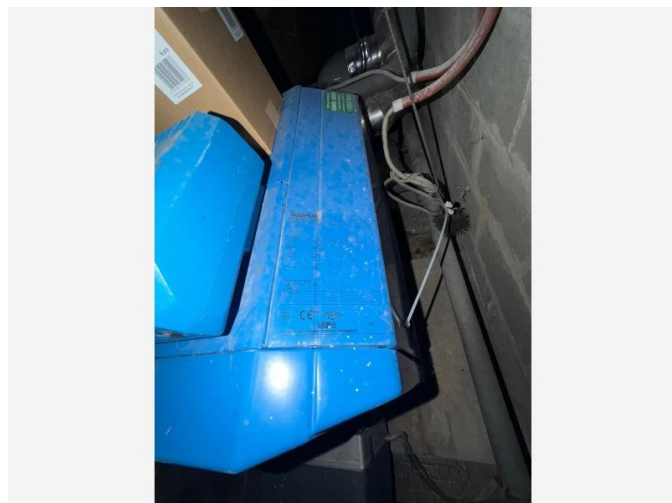
Beschrijving	Notitie	Terug te vinden op plannen
Fiche 10: * Stookketel na 2001	de CV-ketel is van na 2001 en bevat geen asbest verdachten componenten .	Plan 1.1: kelder
Fiche 11: - siliconen afdichtmateriaal aan schrijnwerk	er werd aan geen enkel raam of deur verdacht afdichtmateriaal vastgesteld Zowel tussen glas en kozijn dan tussen kozijn en gevel werd siliconen vastgesteld .	-

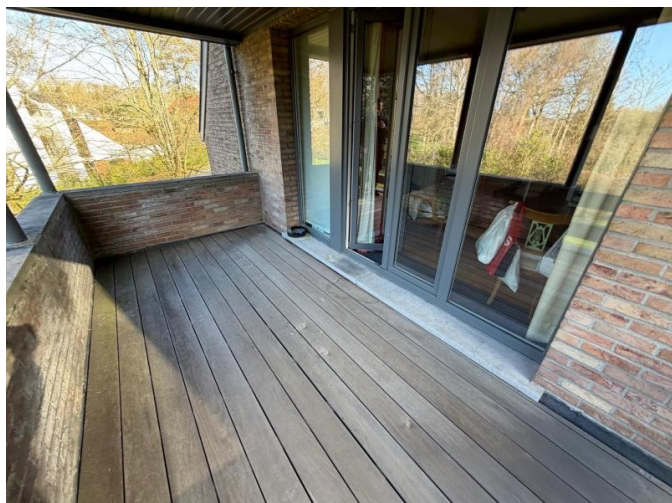
Beschrijving	Notitie	Terug te vinden op plannen
Fiche 12: Platdak / dakbedekking	<p>Het plat dak is bedekt met een terras in houtafwerking.</p> <p>De dakbedekking onder het terras niet waarneembaar .</p>	Plan 1.3: 1ste verdiep
Fiche 13: - onderdak niet waarneembaar	<p>Het onderdak is niet waarneembaar .</p> <p>Van binnenuit kan zonder destructief onderzoek het onderdak niet vastgesteld worden .</p> <p>De volledige dak oppervlak is van binnen afgewerkt met gipsplaten / houtafwerking.</p> <p>Van buitenuit is het ook, niet mogelijk zonder Leie te demonteren om het onderdak vast te stellen .</p>	Plan 1.6: Dakconstructie
