Asbestinventarisatetest

Asterslaan 22, 1950 Kraainem

Attestnummer : 20250715-000165.000

Uitgegeven op : 15.07.2025

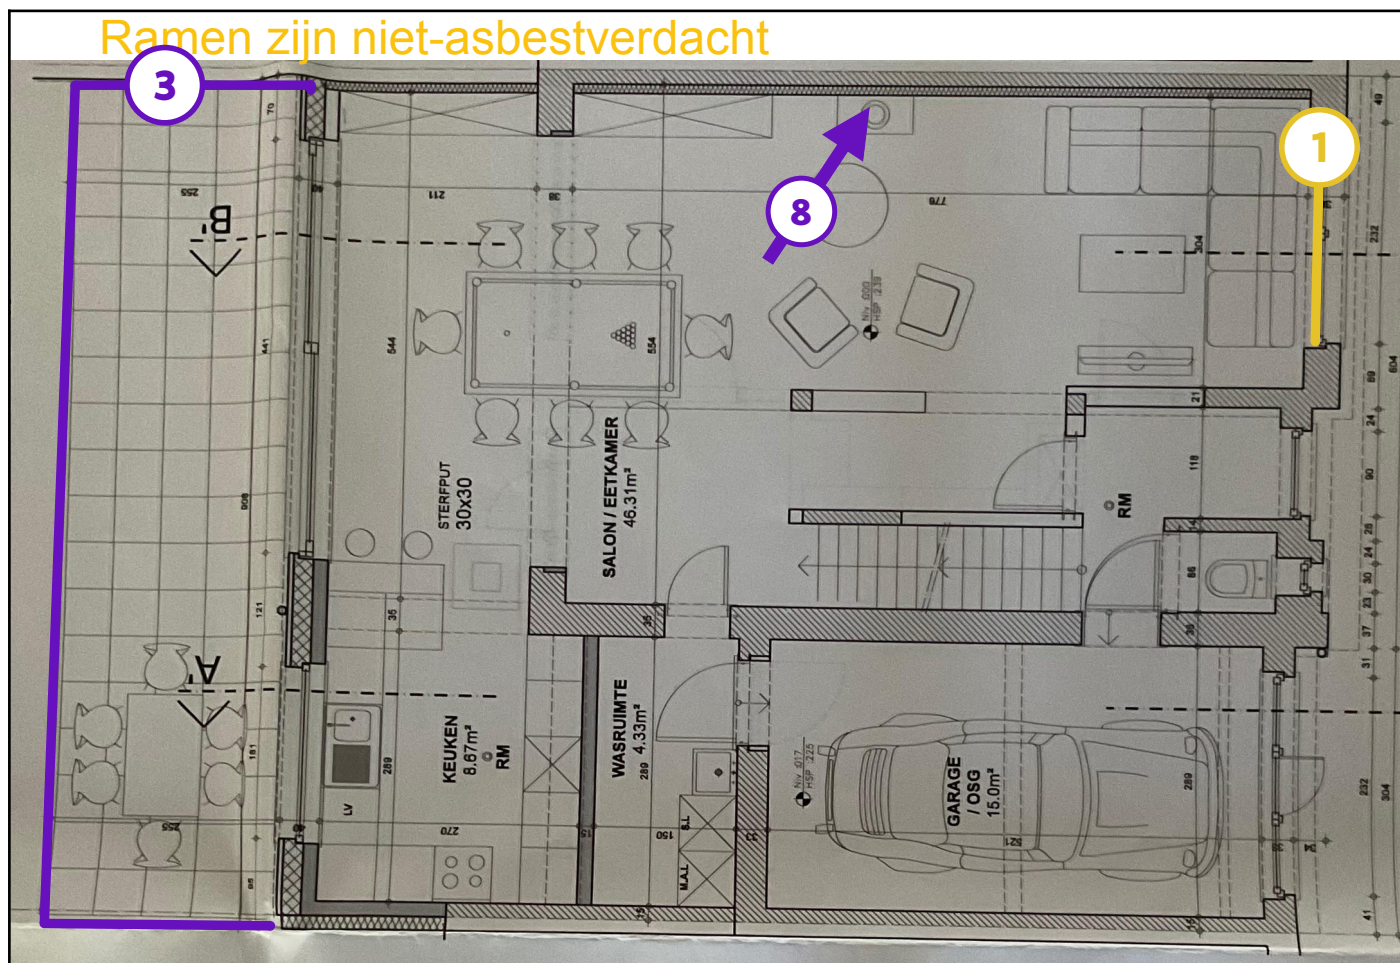
Plan 1.2: Gelijkvloers

Beschrijving	Type	Actie
1. Vensterbank type massal	Asbestmateriaal	Zorgvuldig beheren
3. Crépi gevels (niet-asbestverdacht)	Advies	-
6. Ramen (niet-asbestverdacht)	Advies	-
8. Kachelkoord (niet-asbestverdacht)	Advies	-

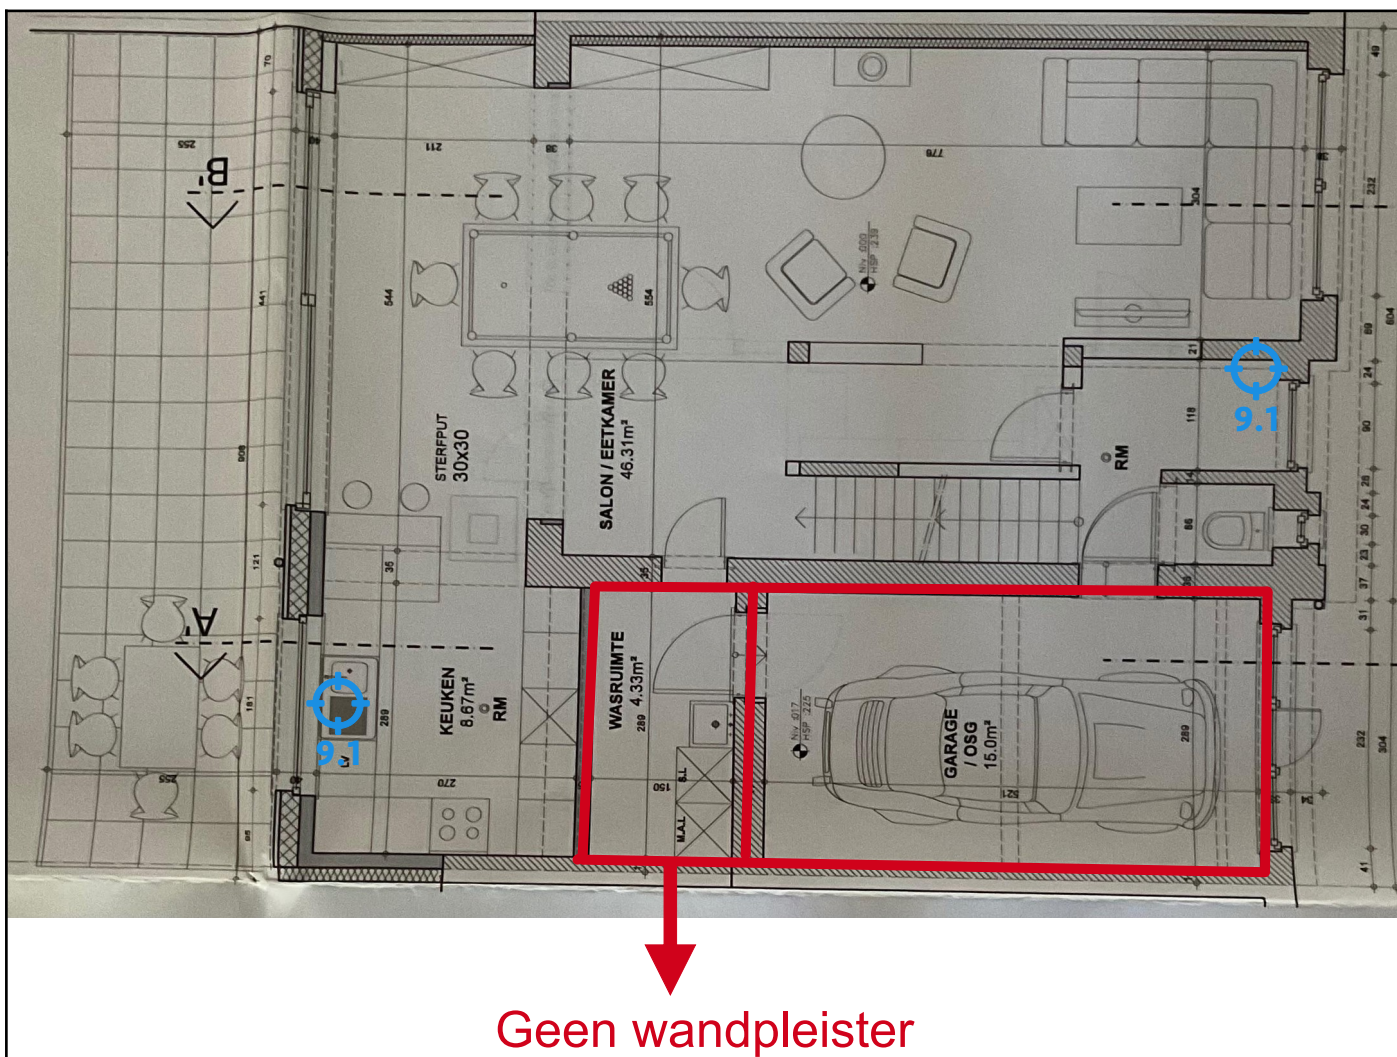
Plan 1.3: Gelijkvloers (wandpleister)

Beschrijving	Type	Actie
9. Pleisterwerk wanden	Geen asbest	-
9.1 Code: SJ-M001	Mengmonster	-

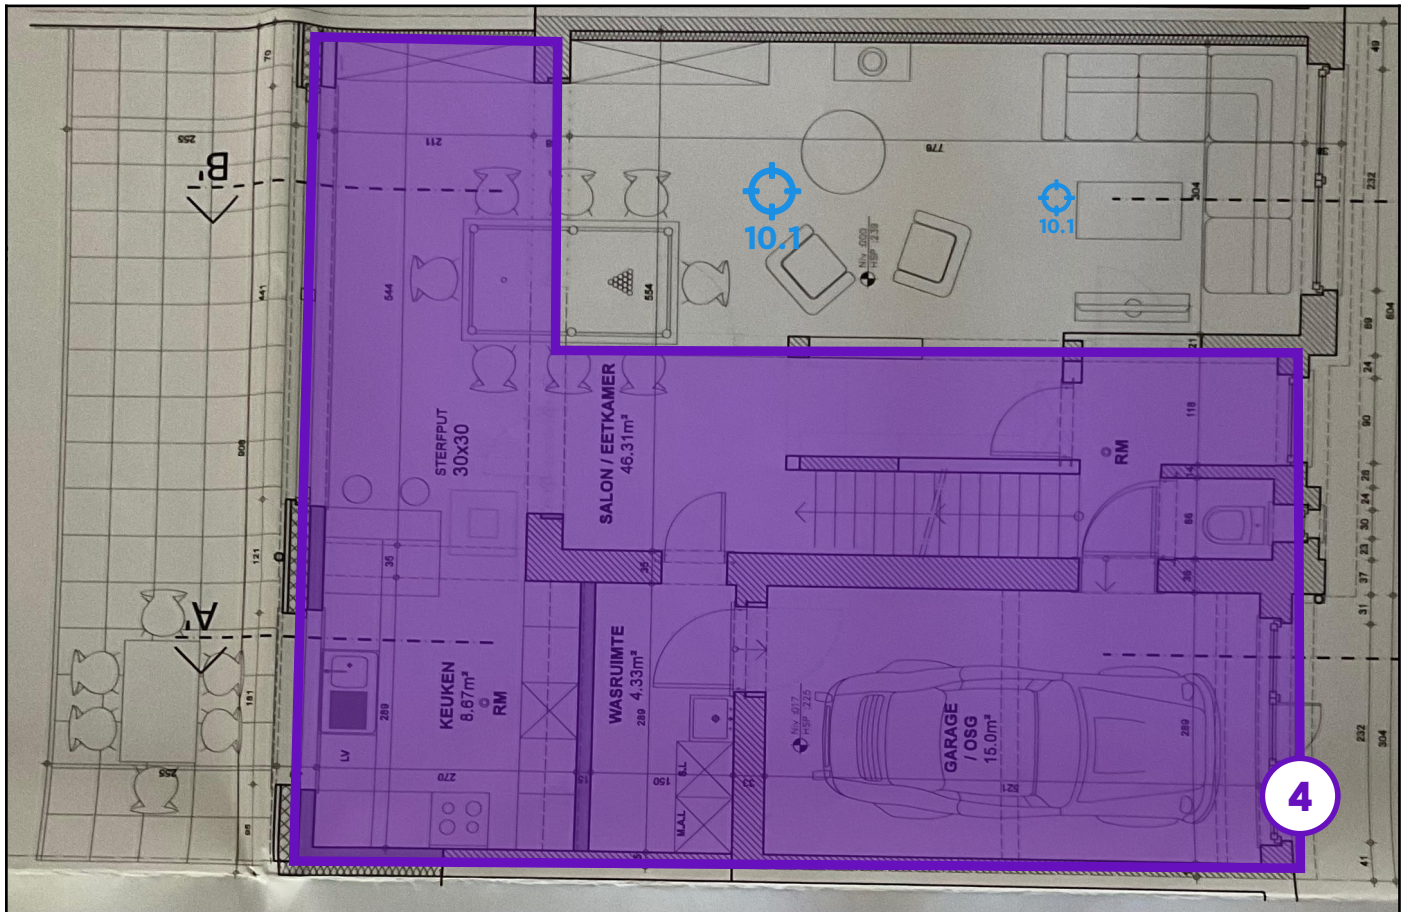
Plan 1.4: Gelijkvloers (plafondpleister)

Beschrijving	Type	Actie
4. Plafonds bedekt met voorzetpanelen (niet-asbestverdacht)	Advies	-
10. Pleisterwerk plafonds	Geen asbest	-
10.1 Code: SJ-M002	Mengmonster	-

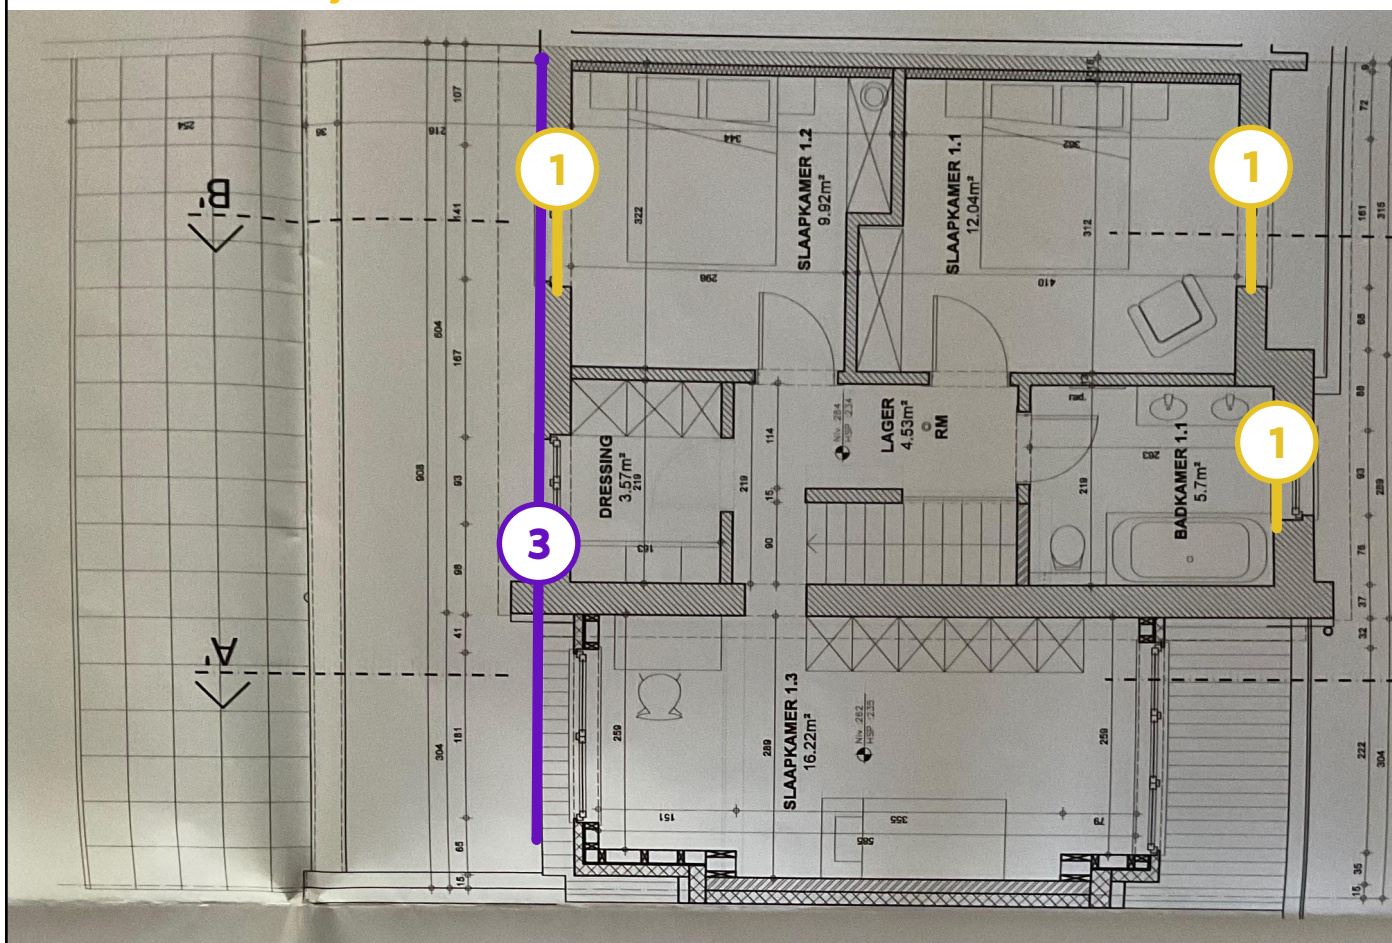
Plan 1.5: Eerste verdieping

Ramen zijn niet-asbestverdacht

Beschrijving	Type	Actie
1. Vensterbank type massal	Asbestmateriaal	Zorgvuldig beheren
3. Crépi gevels (niet-asbestverdacht)	Advies	-
6. Ramen (niet-asbestverdacht)	Advies	-

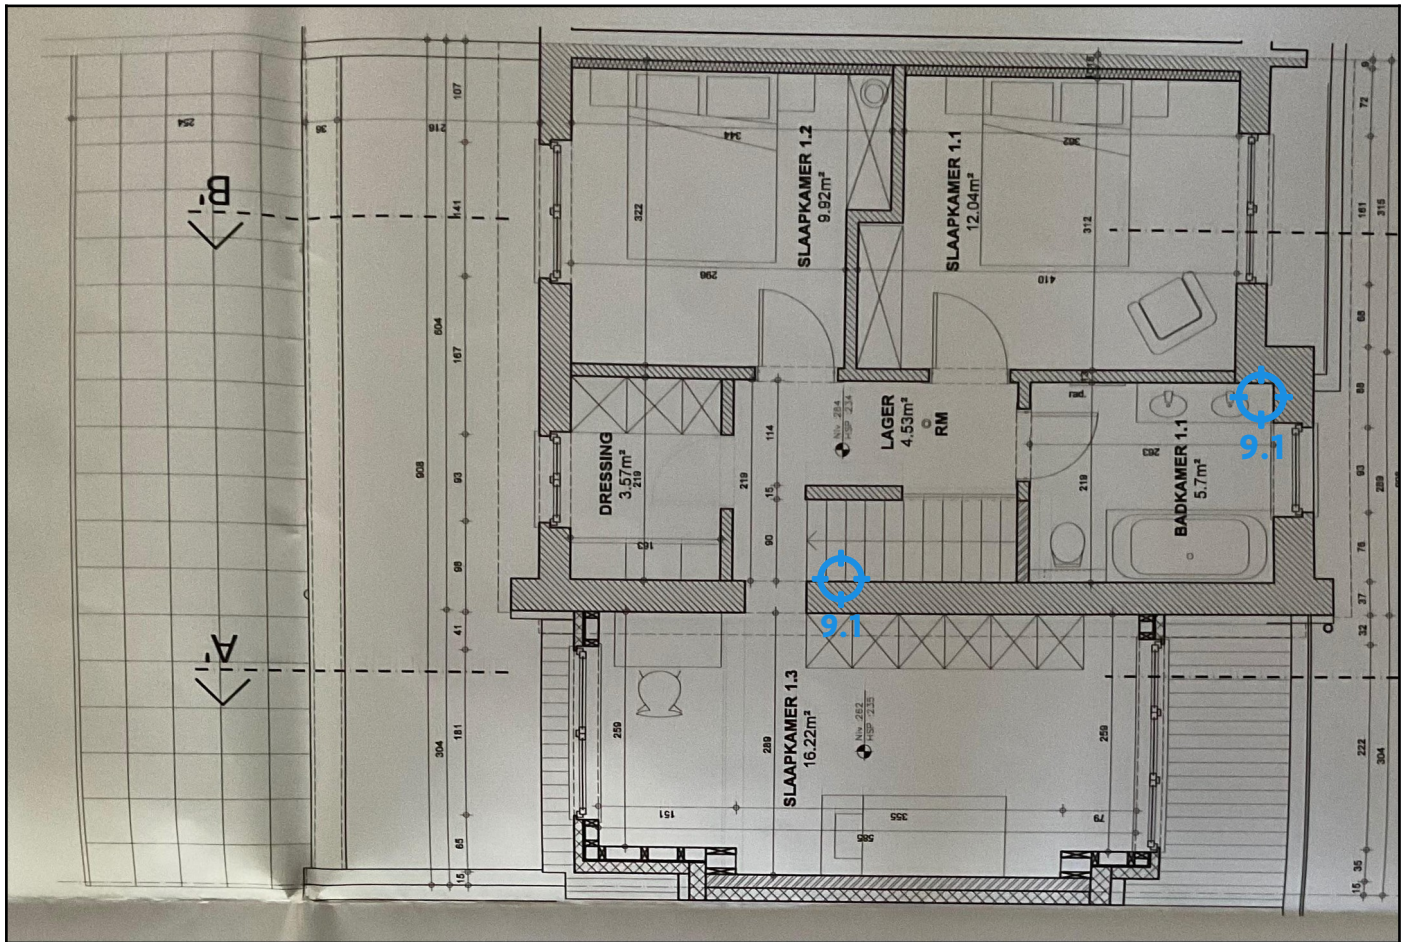
Plan 1.6: Eerste verdieping (wandpleister)

Beschrijving	Type	Actie
9. Pleisterwerk wanden	Geen asbest	-
9.1 Code: SJ-M001	Mengmonster	-

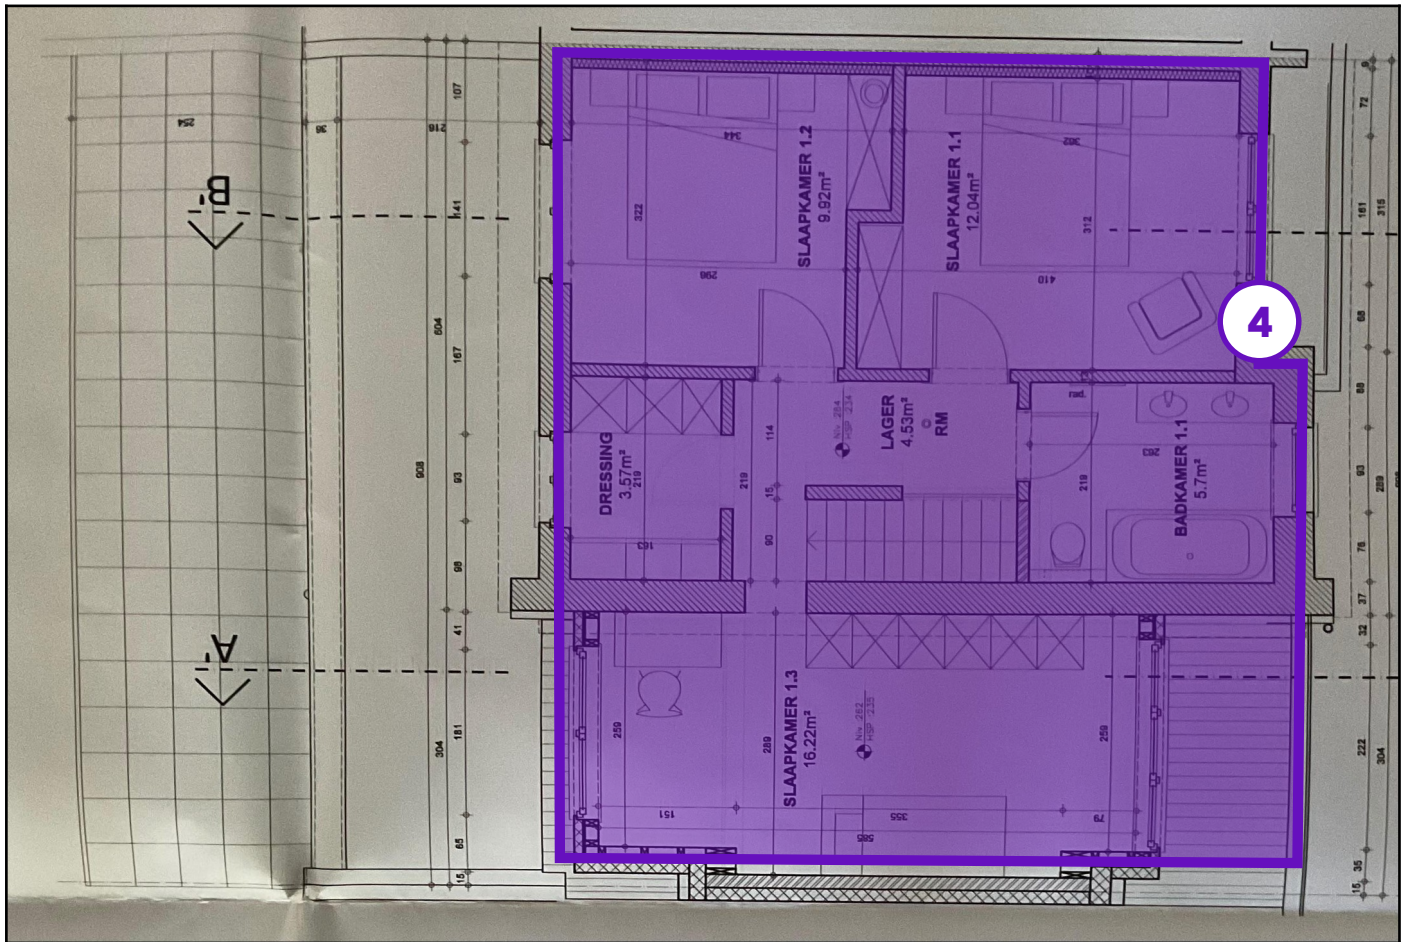
Plan 1.7: Eerste verdieping (plafondpleister)

Beschrijving	Type	Actie
4. Plafonds bedekt met voorzetpanelen (niet-asbestverdacht)	Advies	-

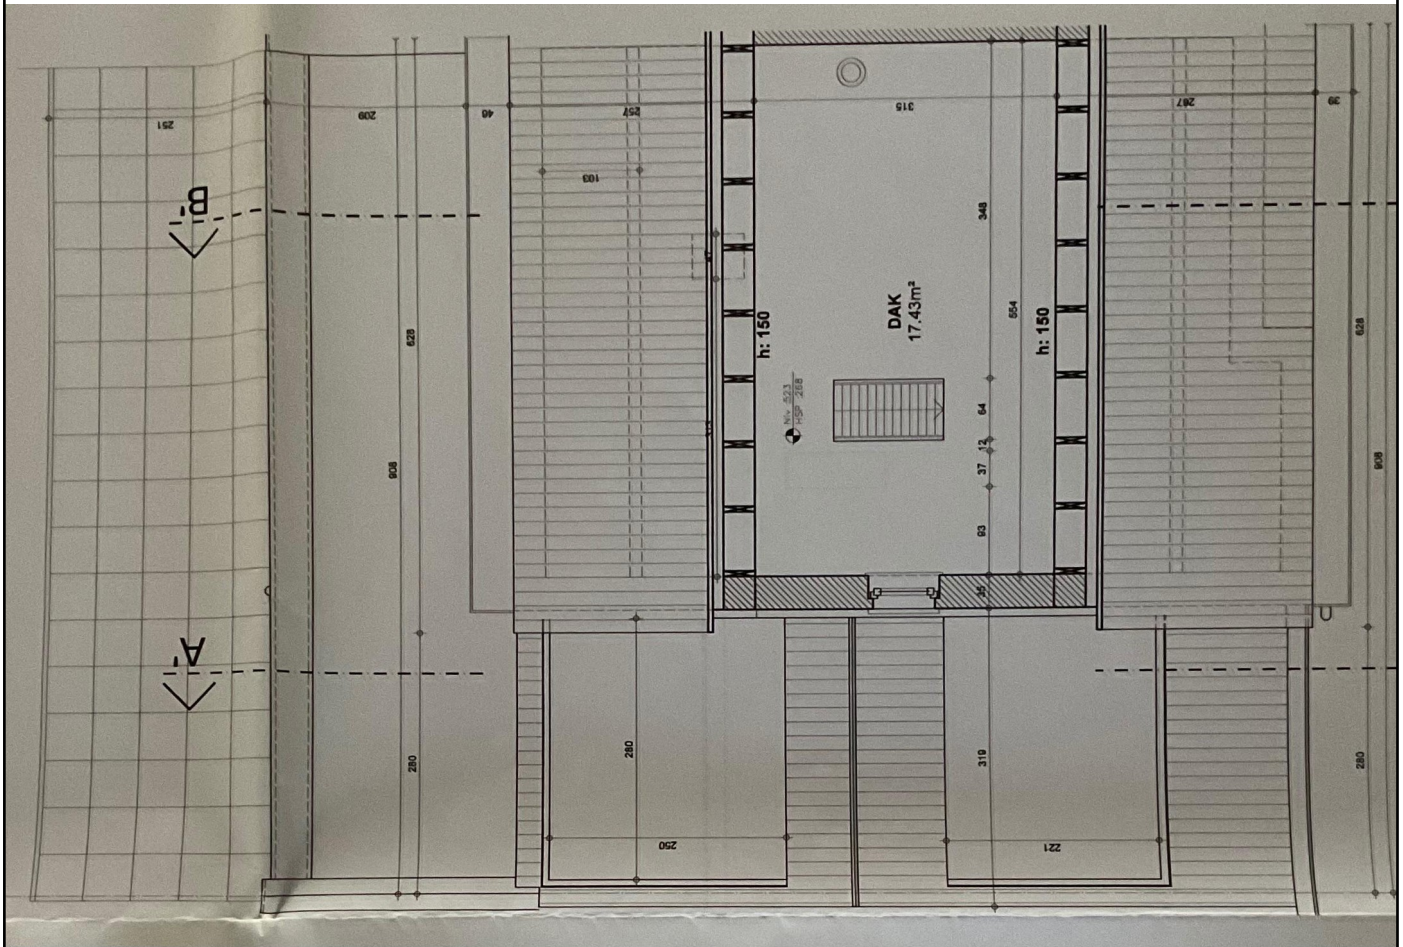
Plan 1.8: Tweede verdieping

Ramen zijn niet-asbestverdacht

Beschrijving	Type	Actie
6. Ramen (niet-asbestverdacht)	Advies	-

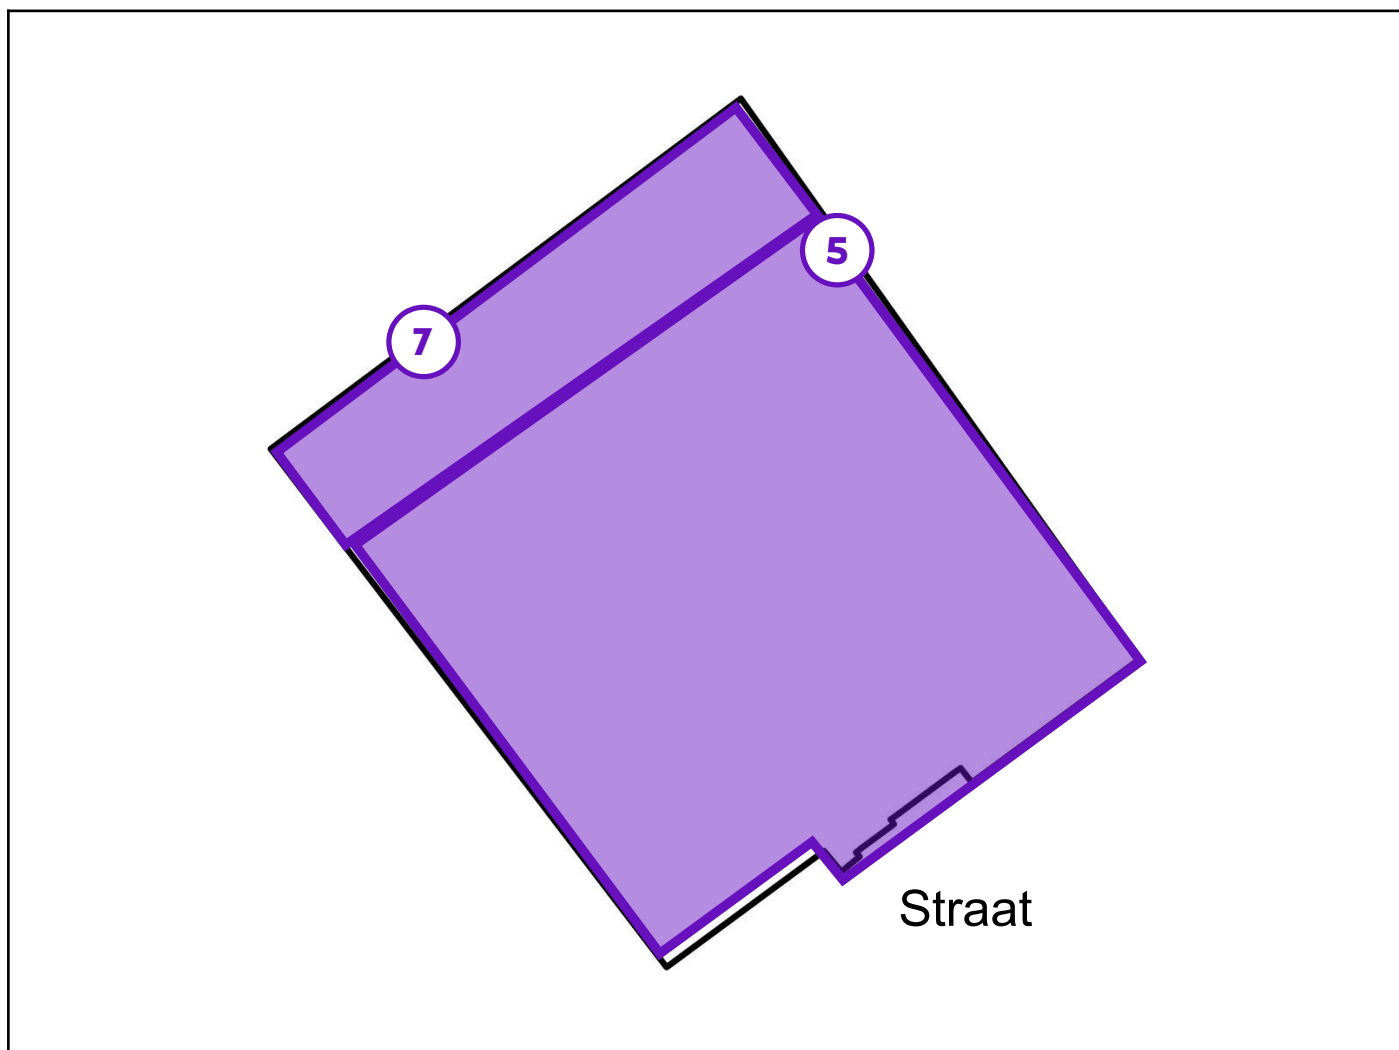
Plan 1.9: Dak/onderdak

Beschrijving	Type	Actie
5. Dak/onderdak (niet-asbestverdacht)	Advies	-
7. Roofing (niet-asbestverdacht)	Advies	-

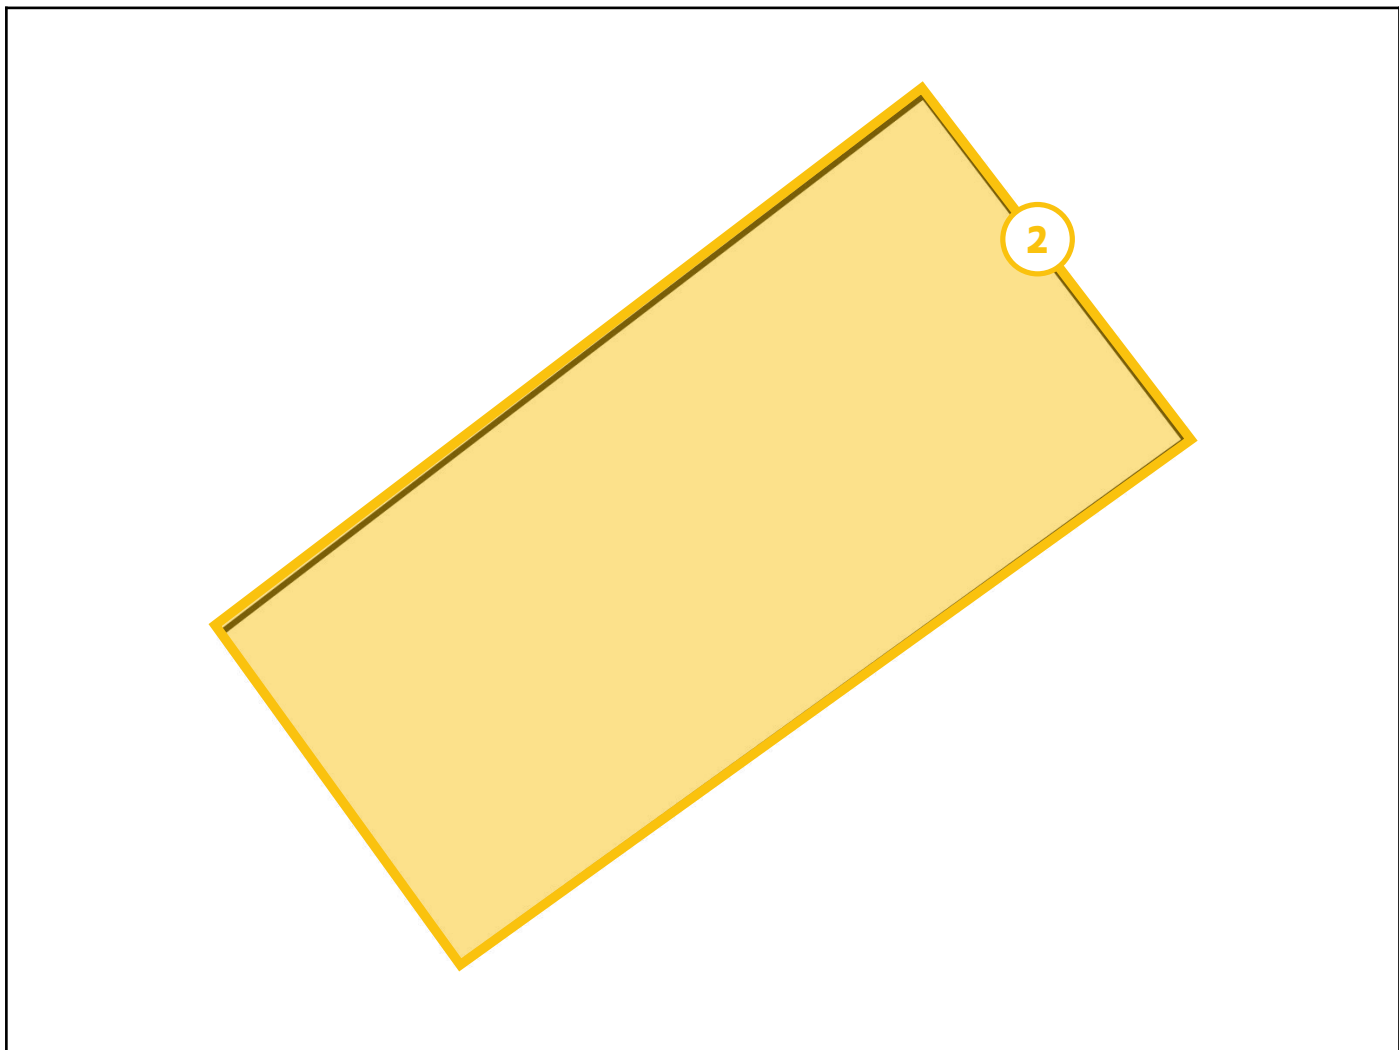
Plan 2.1: Tuinhuis plan

Beschrijving	Type	Actie
2. Tuinhuis (niet-asbestverdacht)	Uitsluiting	-
